INTEX®

Visok nivo hlora u vodi SPA

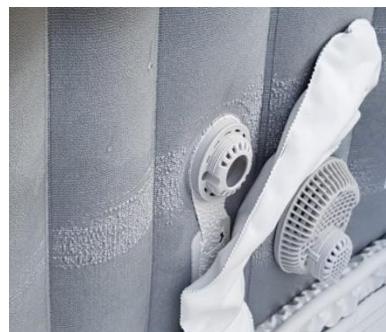
Promena boje SPA korito

Zidovi SPA korita i čep za odvod mogu promeniti boju. Na zidovima i na dnu korita se mogu pojaviti male izbočine.

Važno je proveriti hemijski sastav vode pre dodavanja hlora ili uključivanja sistema za slanu vodu. Ovo je važno čak iako SPA proizvod nije korišćen duži vremenski period. Ukoliko hemijski sastav vode nije proveren sa test trakicama pre dodavanja hlora, nivo može biti previsok. To može dovesti do oštećenja SPA korita i kontrolne baze SPA. Sledeći problemi mogu nastati kao posledica previsokog nivoa hlora:

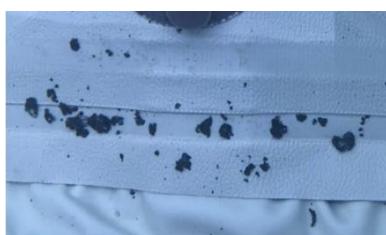
Oštećene ivice unutar SPA korita

Dno u SPA koritu gde se nalaze mlaznice može postati uvijeno i iz tog razloga se mlaznice (i dovod vazduha do njih) mogu oštetiti.
